القاهرة التاريخية
HISTORIC CAIRO

مشروع ترميم
قصر محمد علي باشا

قصر محمد علي باشا

٢٠٠٥

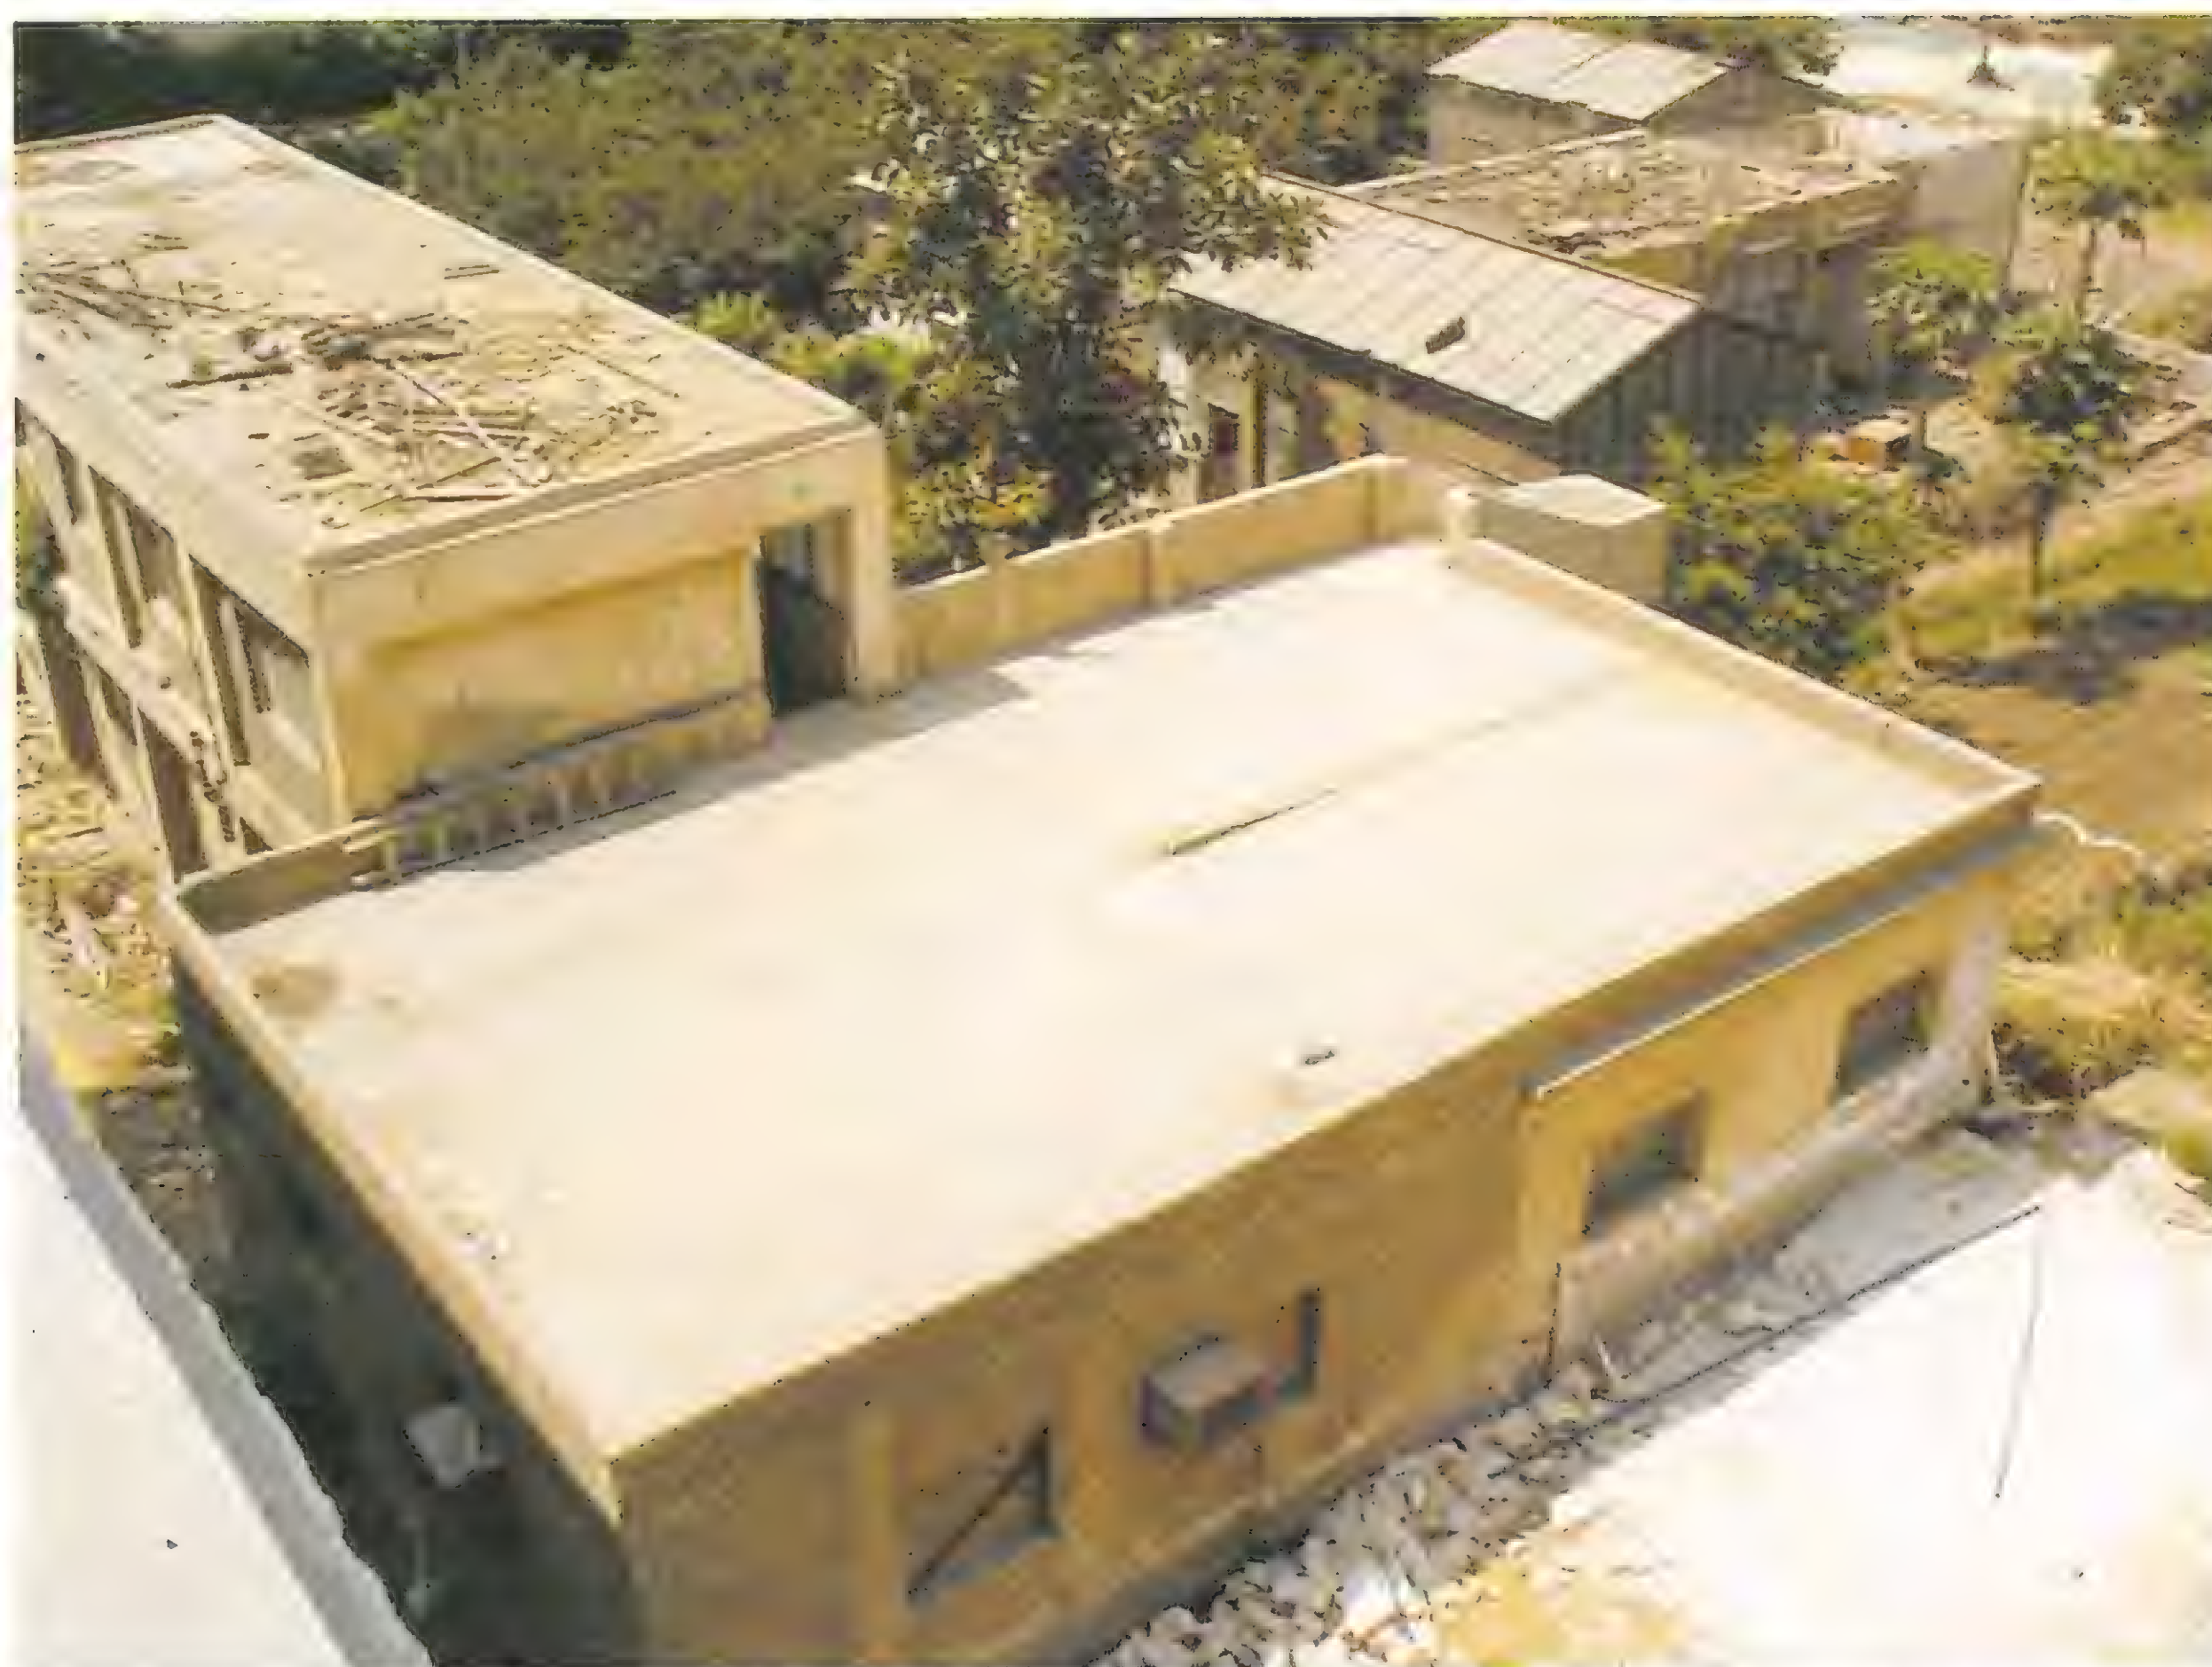
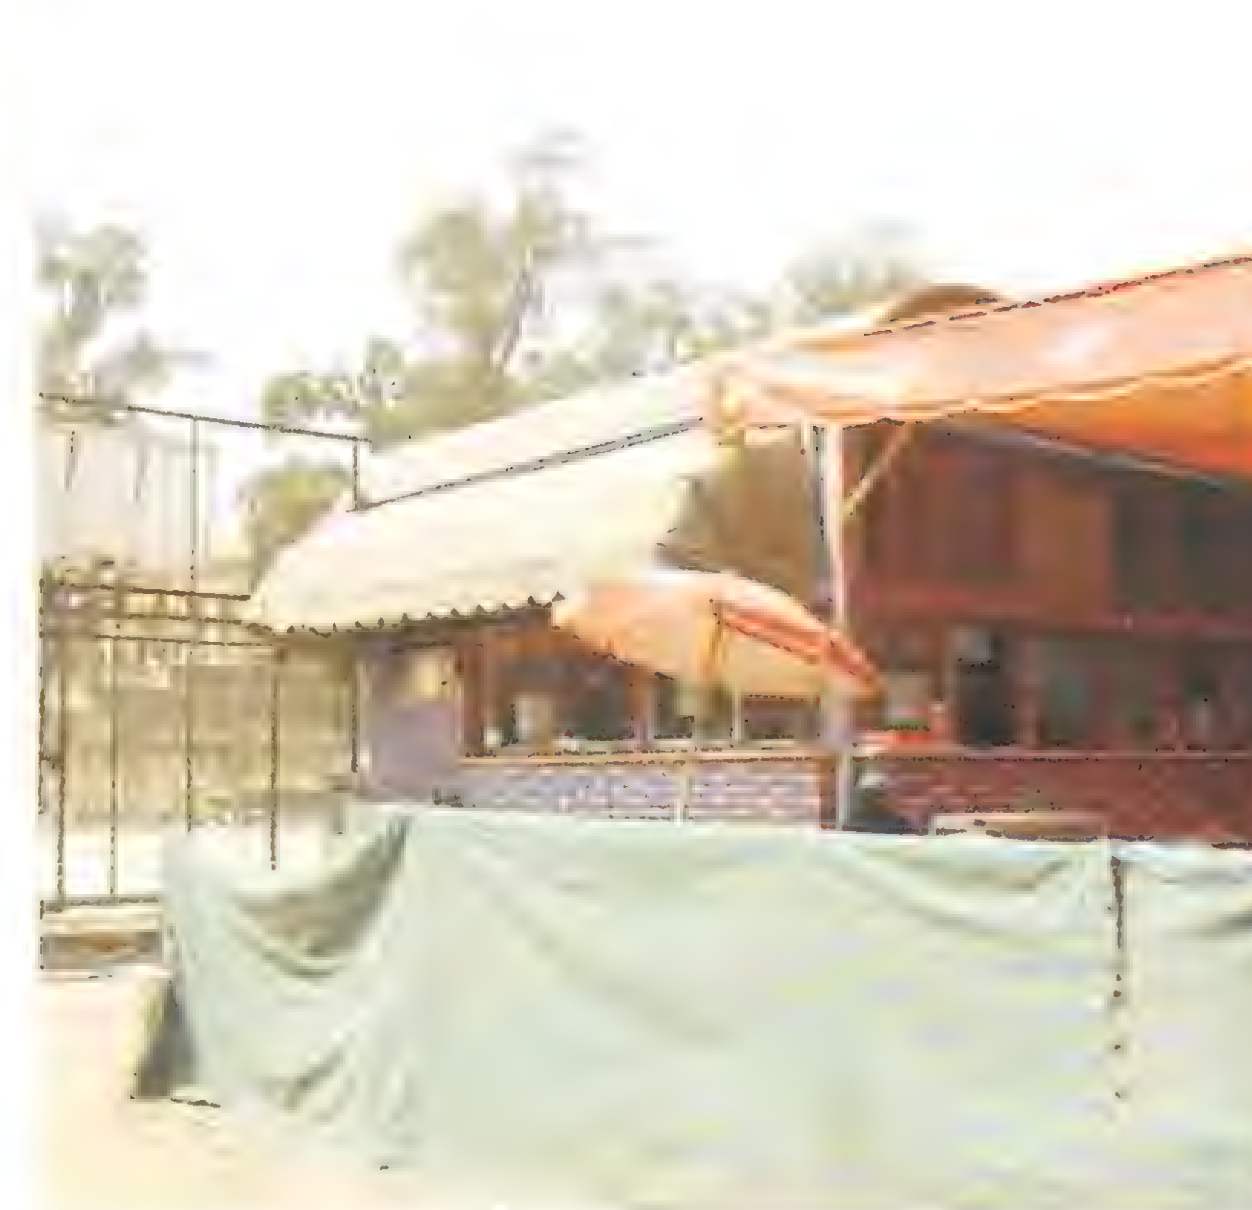
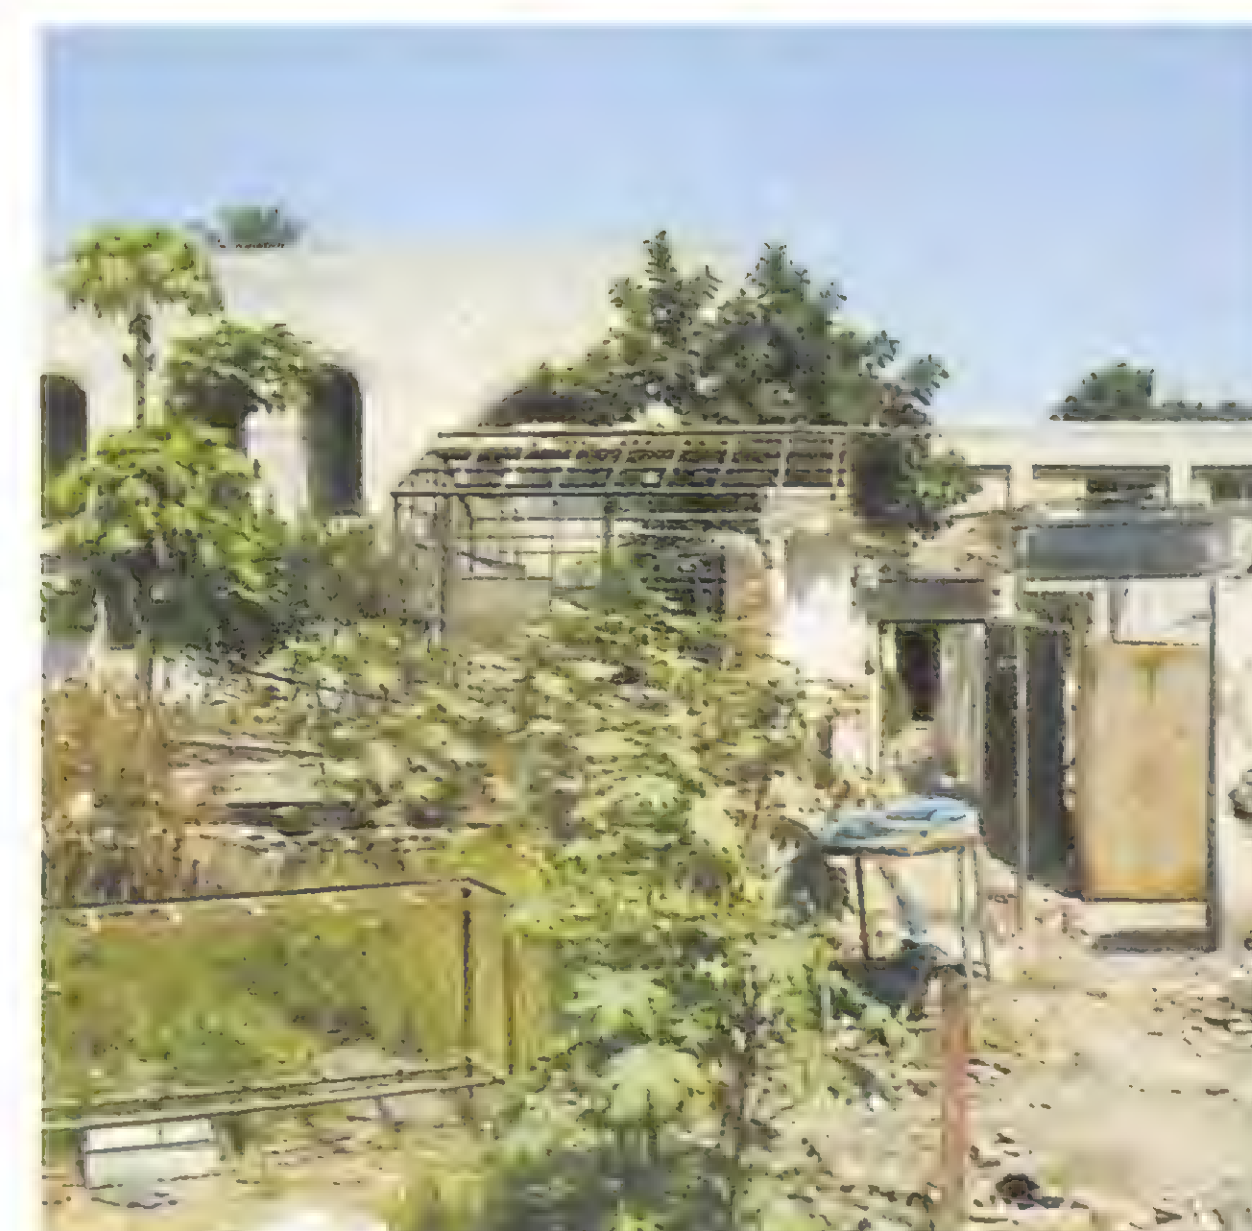
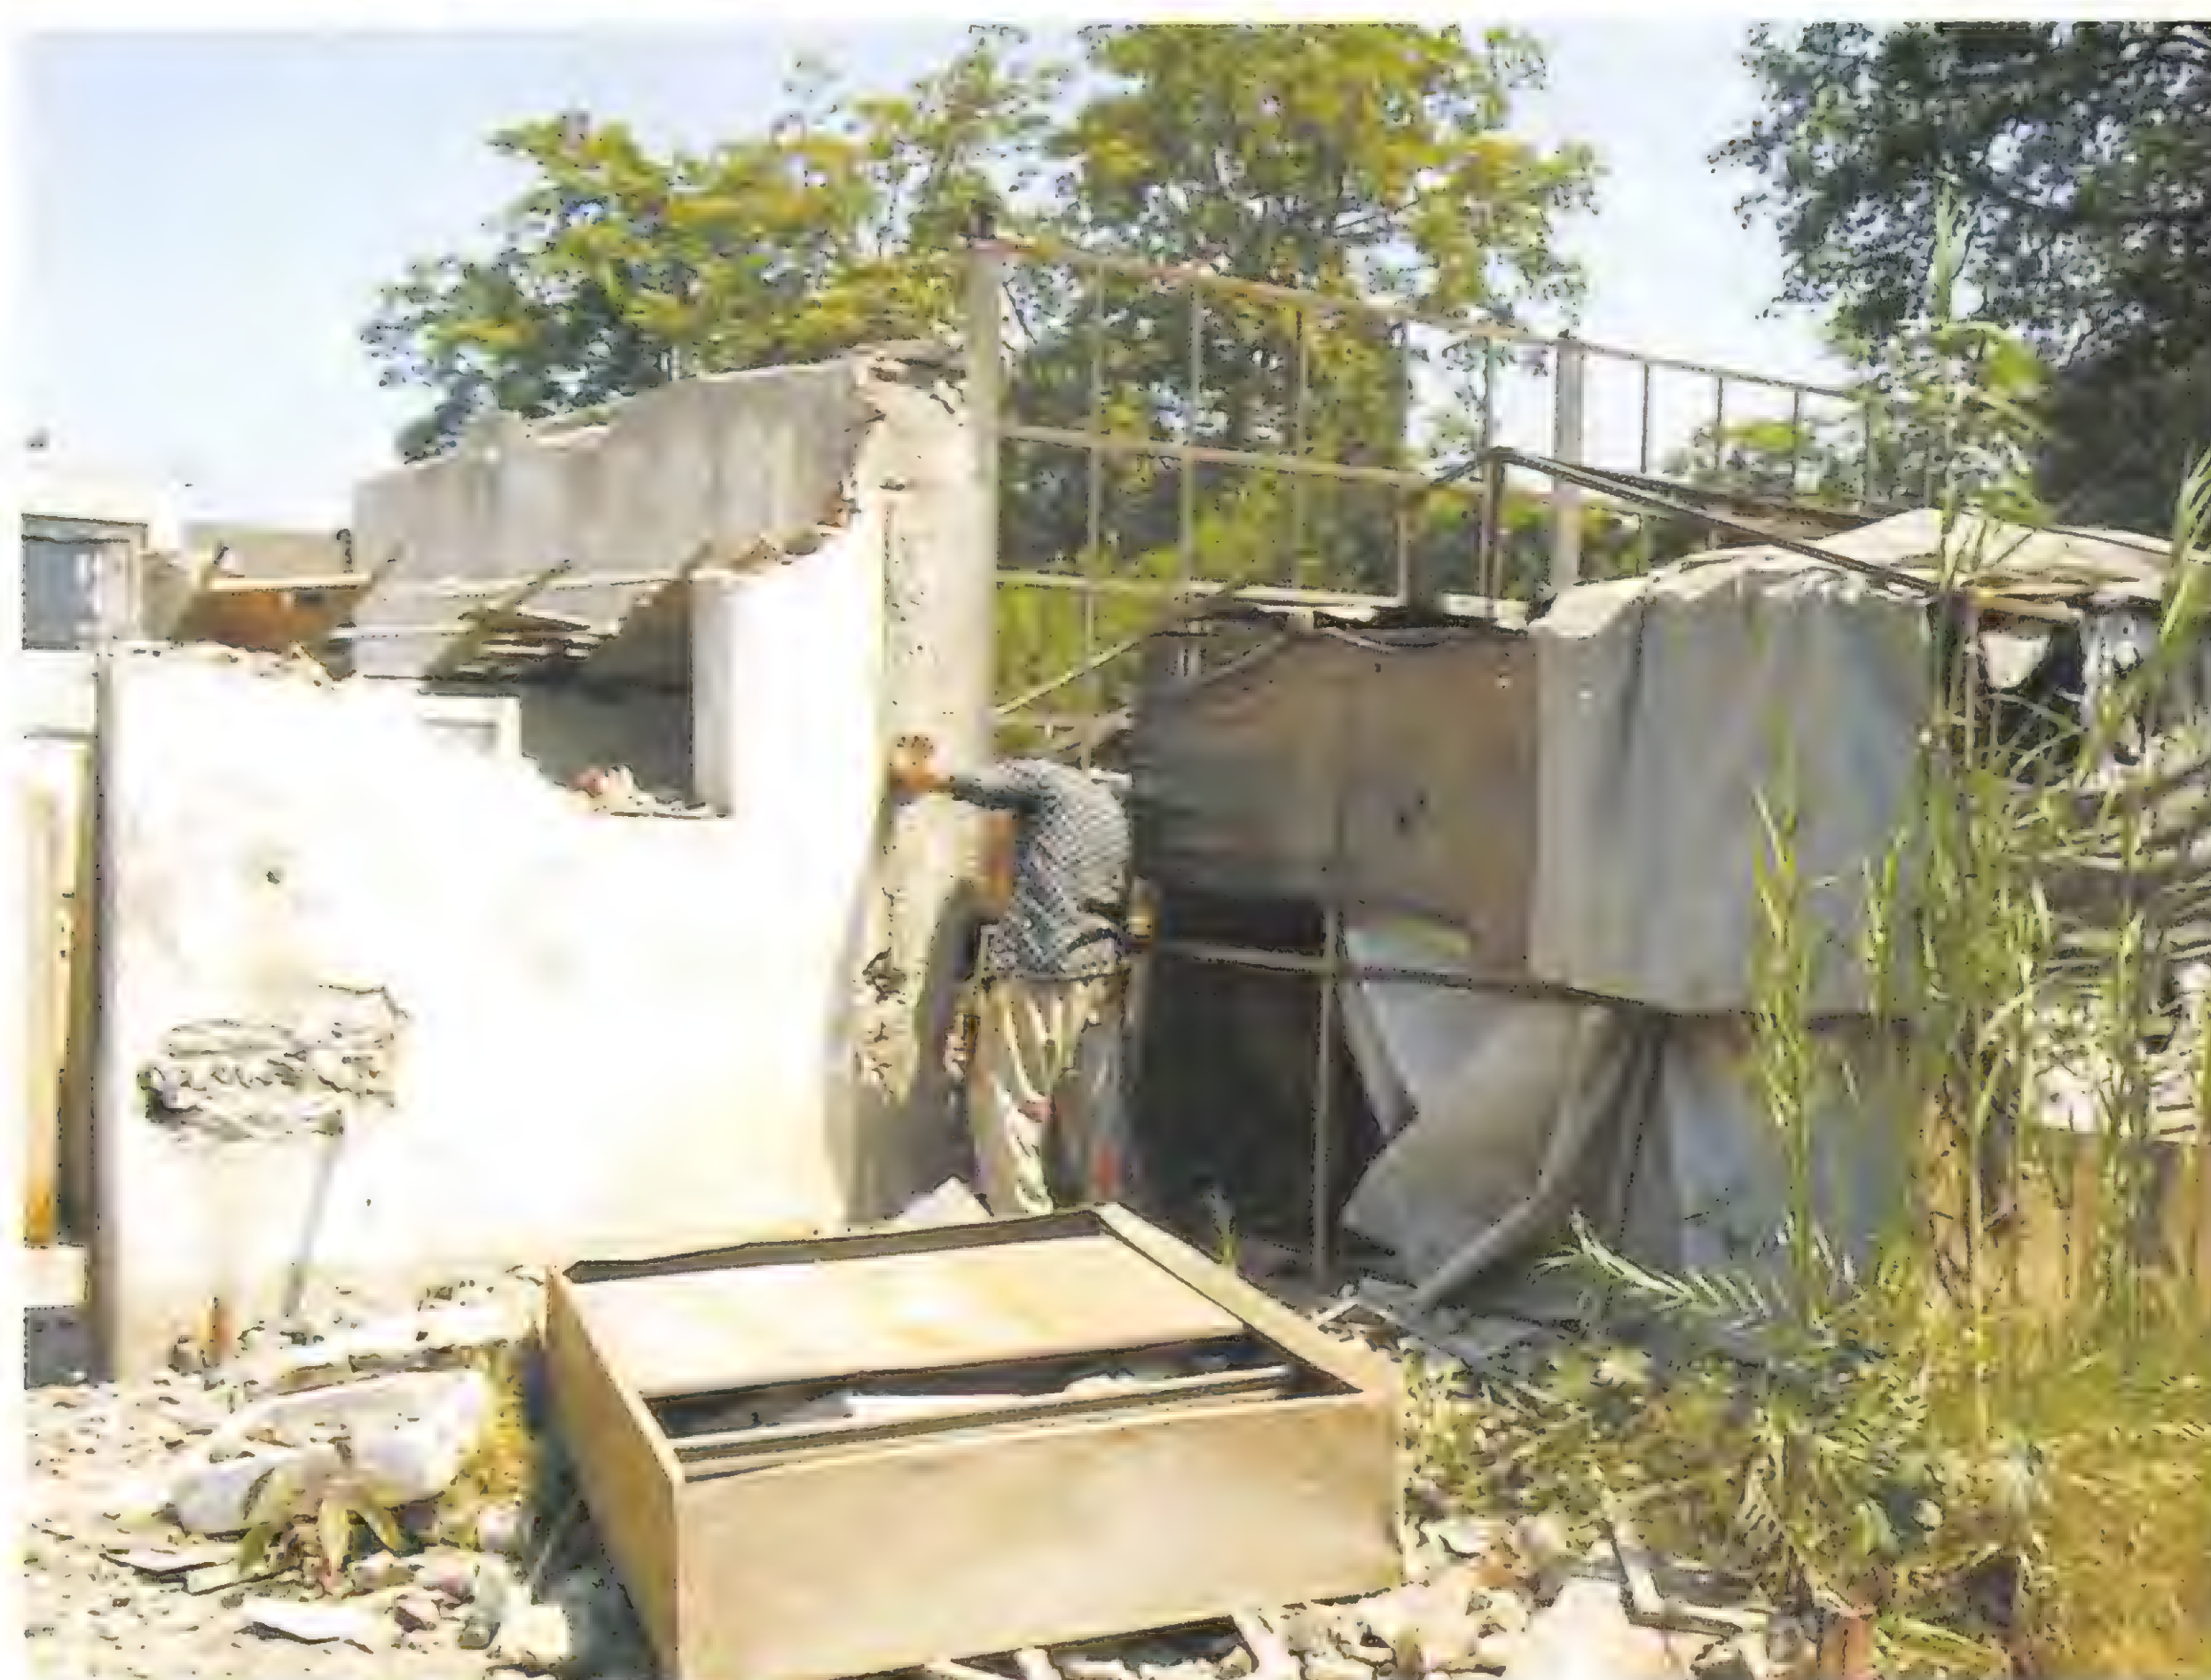
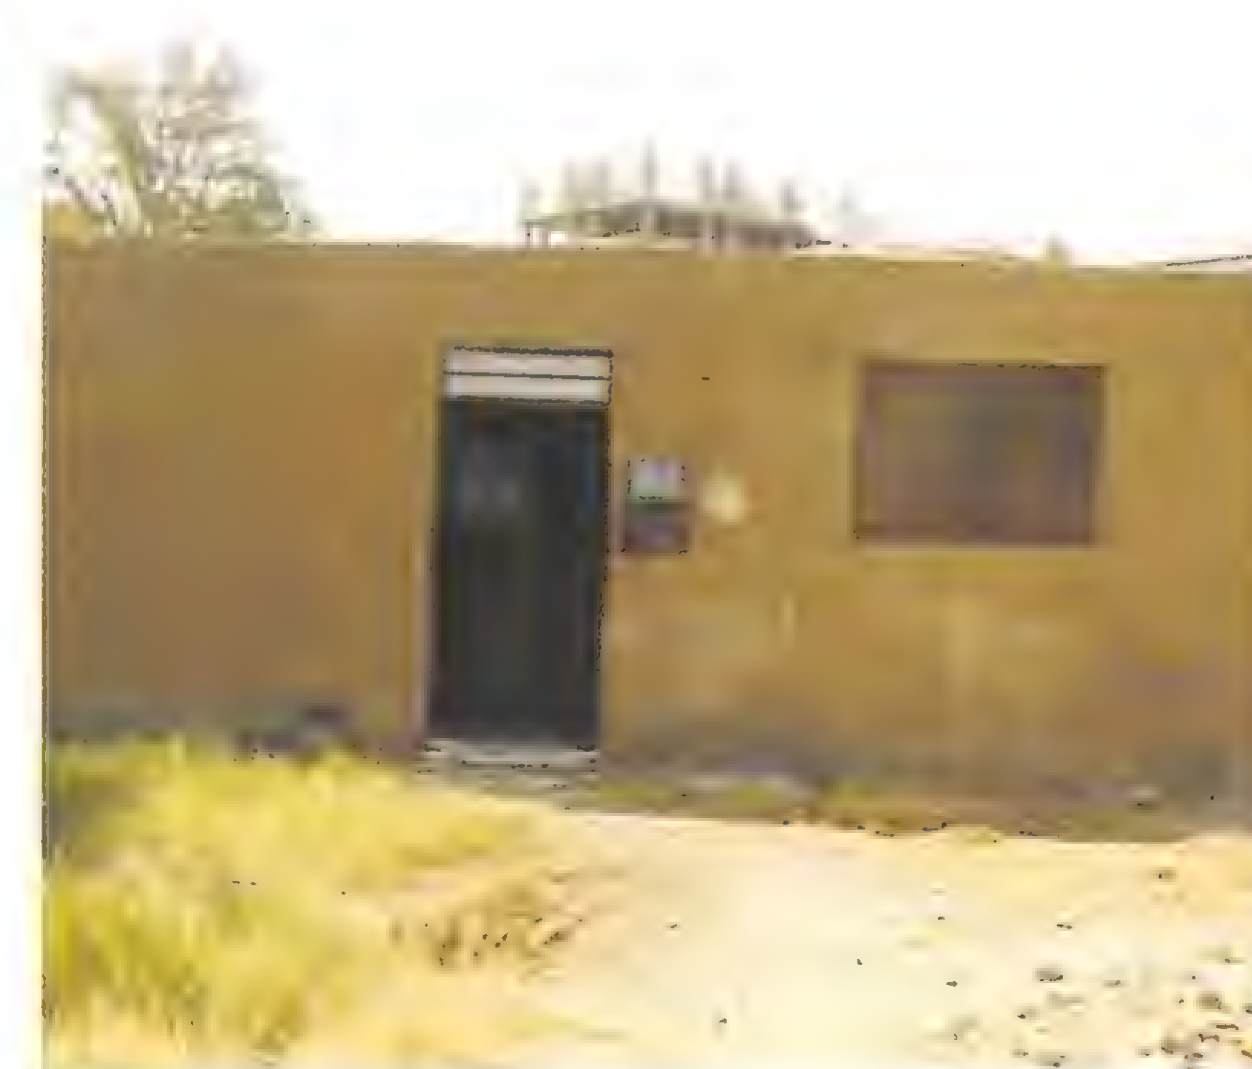
مبانى الجامعة المضافة على الحرم الأثرى

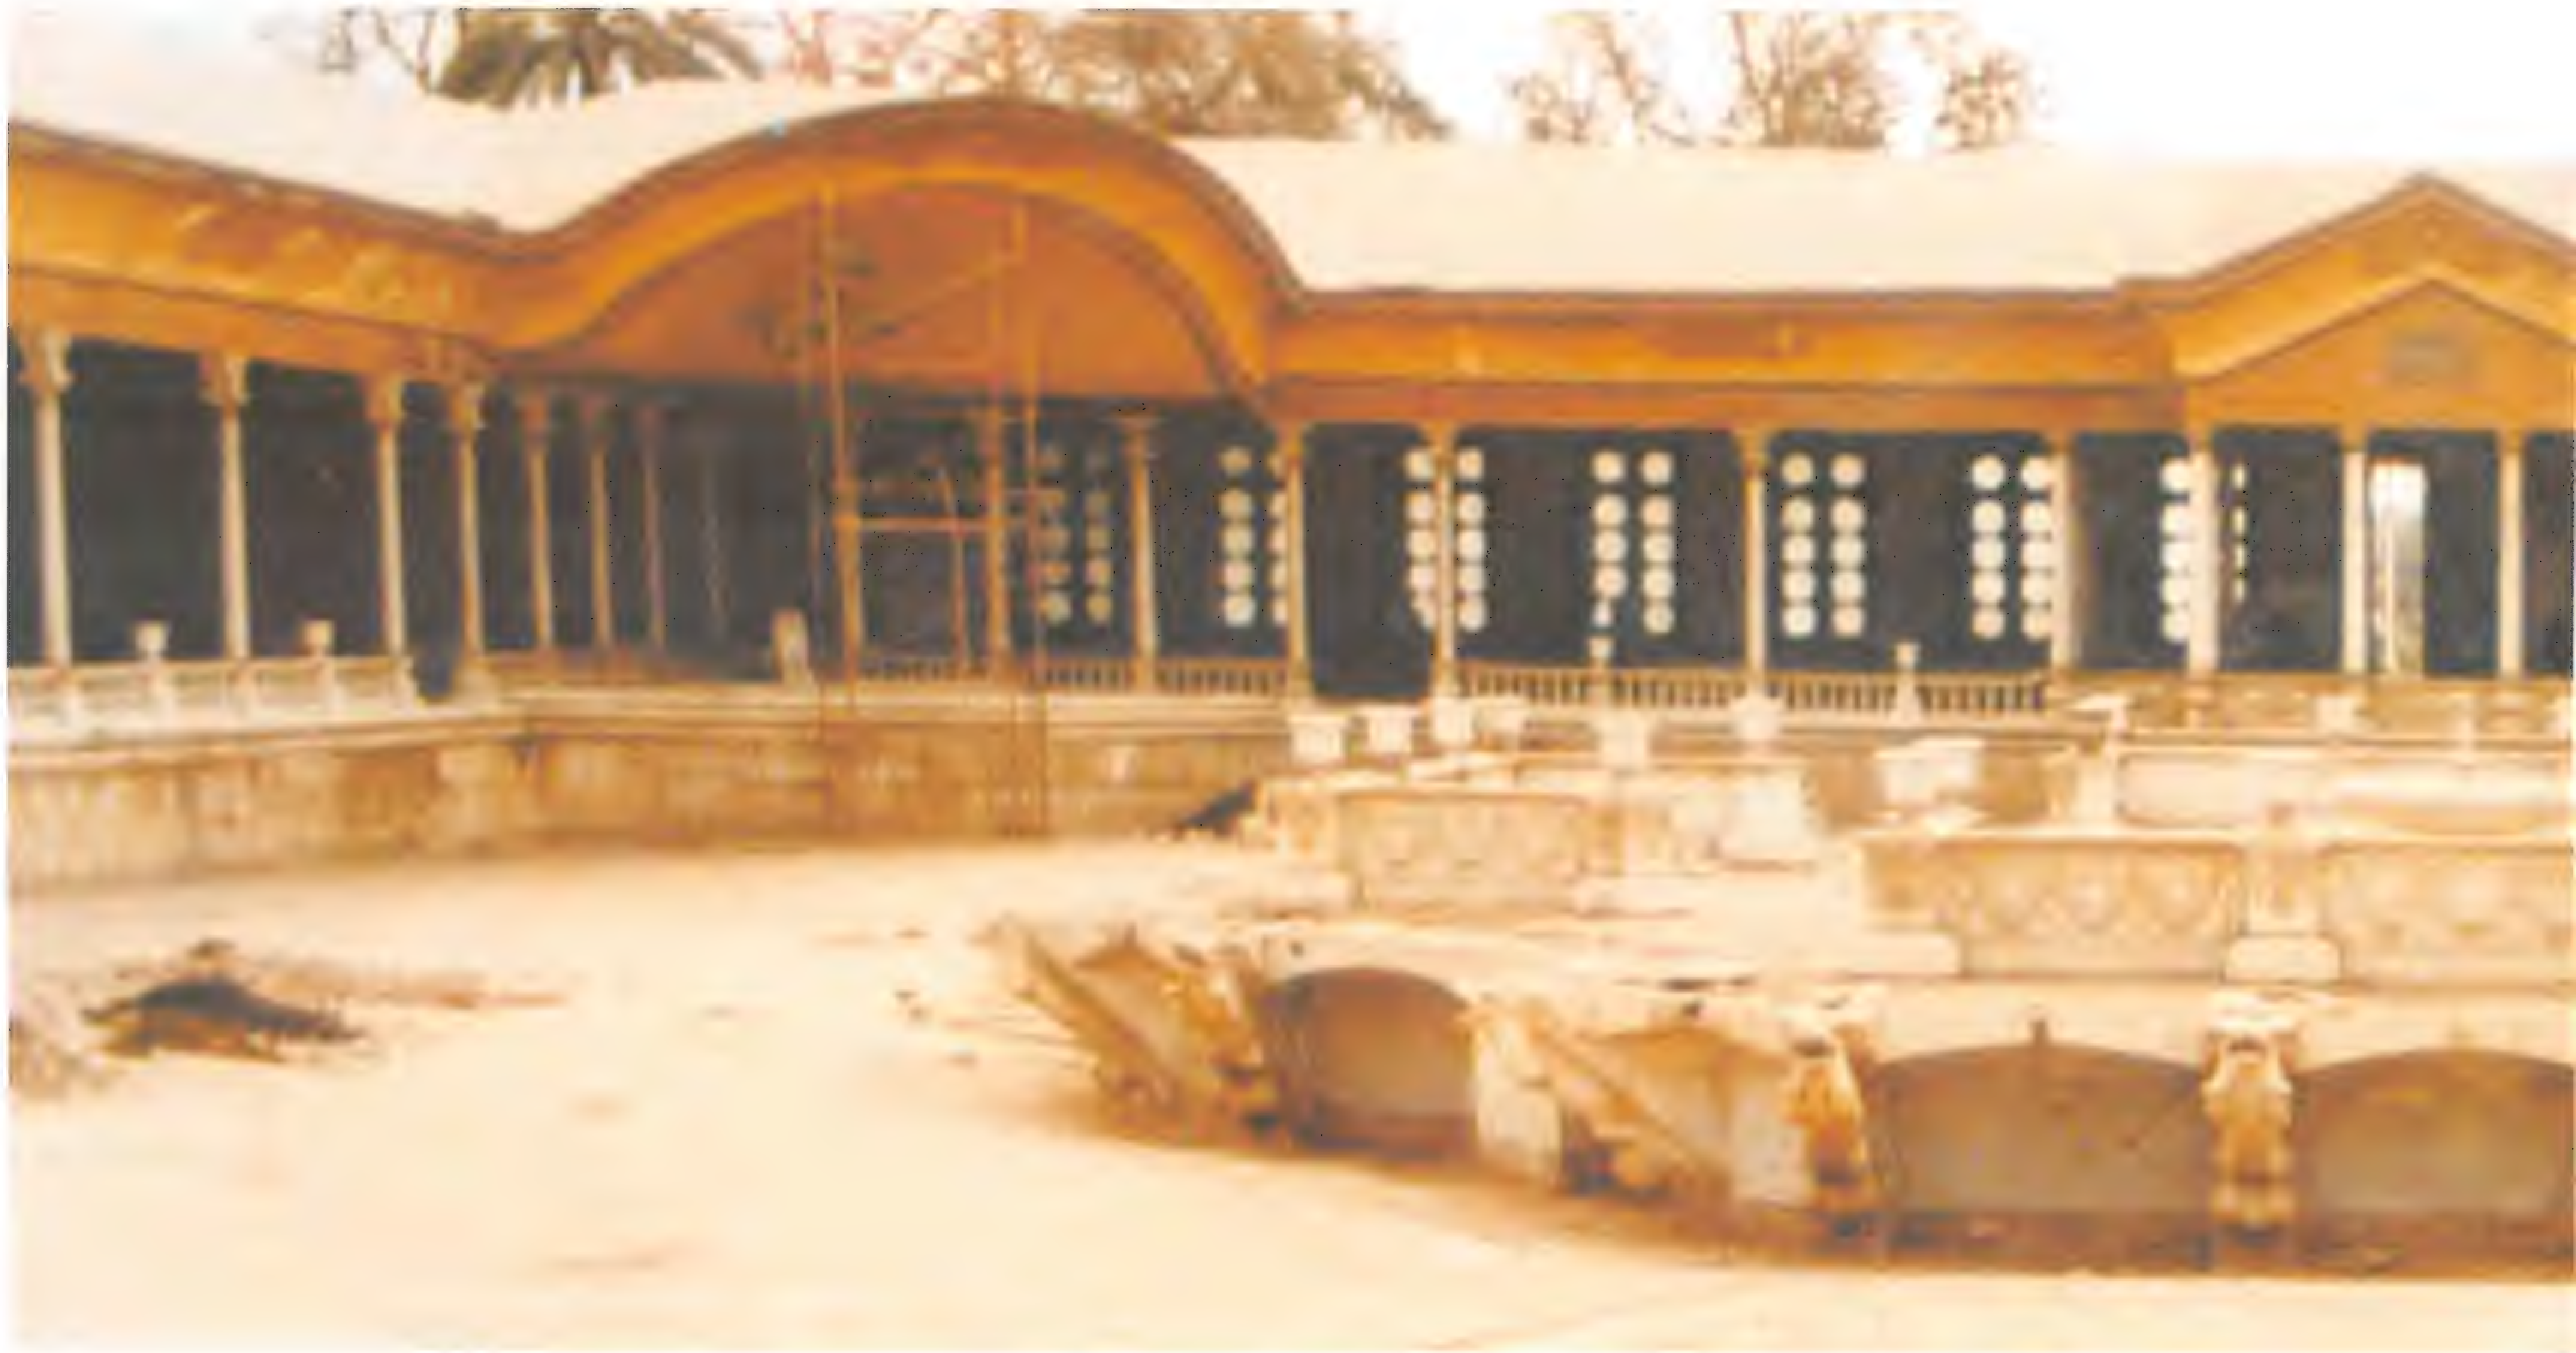
ولقد كان لجفاف الفسقية التأثير السلبي على الزخارف والألوان بالقصر حيث أن مستوى الرطوبة النسبية بالقصر انخفض نتيجة خلو الفسقية من المياه والذي أدى إلى جفاف الألوان الأصلية والتي عاشت عشرات السنين في درجة رطوبة نسبية مرتفعة.

ولقد استخدمت المون الأسمنتية في عمل لياسة الأسطح وعزل الرطوبة والتي تشققت بفعل الحرارة وساعدت على تسرب مياه الأمطار داخل جدران السقف الخشبي، وذلك نتج عنه تحلل

تم ترميم القصر في الثمانينات من القرن الماضي وإعادة توظيفه كمتحف ولقد جانب التوفيق عمليات الترميم فتمت إضافة ألوان حديثة على الزخارف واللوحات بالقصر، كما تكدست أعداد الموظفين بالمتحف مما أدى لاستخدامهم لقاعات وحجرات القصر واستخدامها كمكاتب وورش والذي أثر بالسلب على الحوائط الداخلية للمبنى نتيجة الإهمال وغياب الرقابة.

قصر الفسقية من الداخل
قبل البدء في الترميم

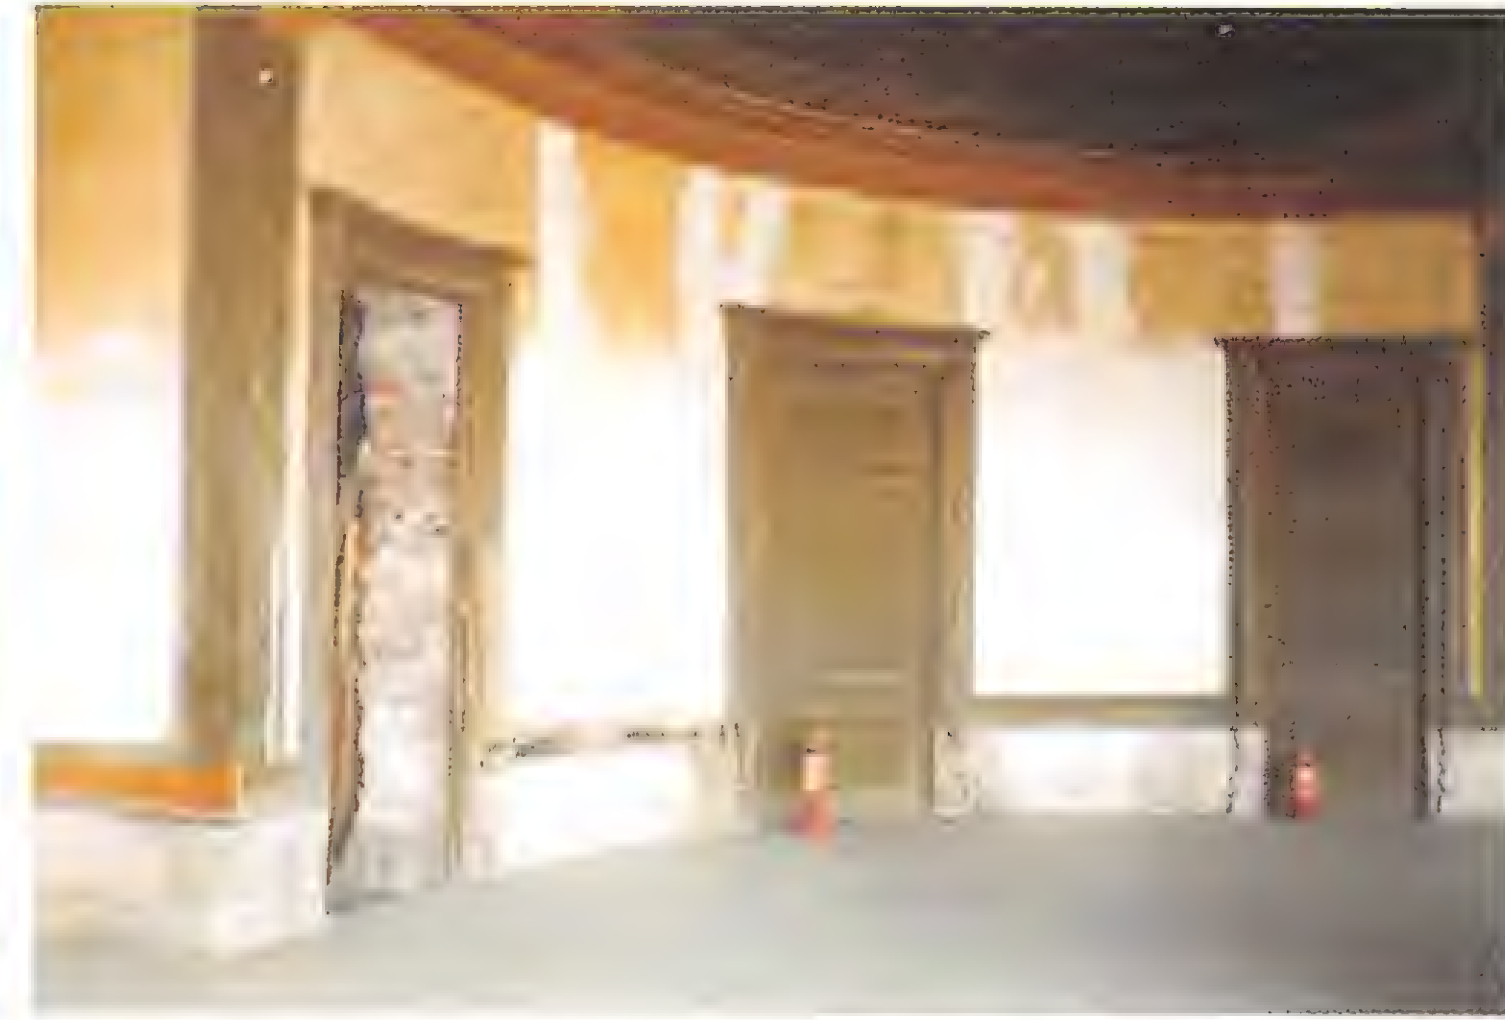
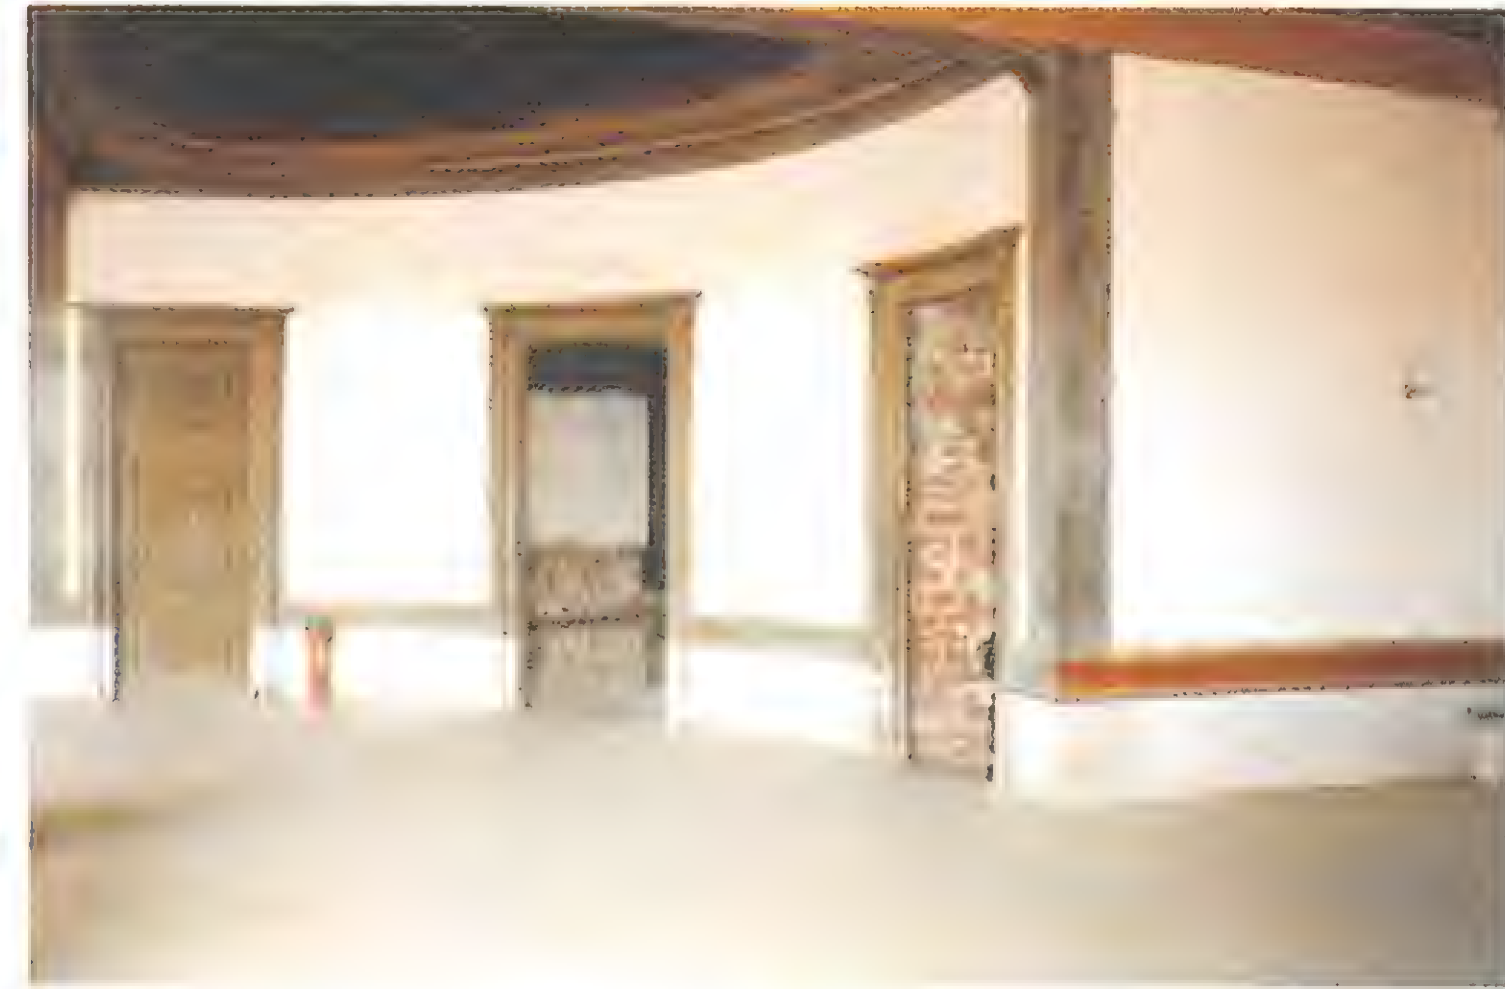
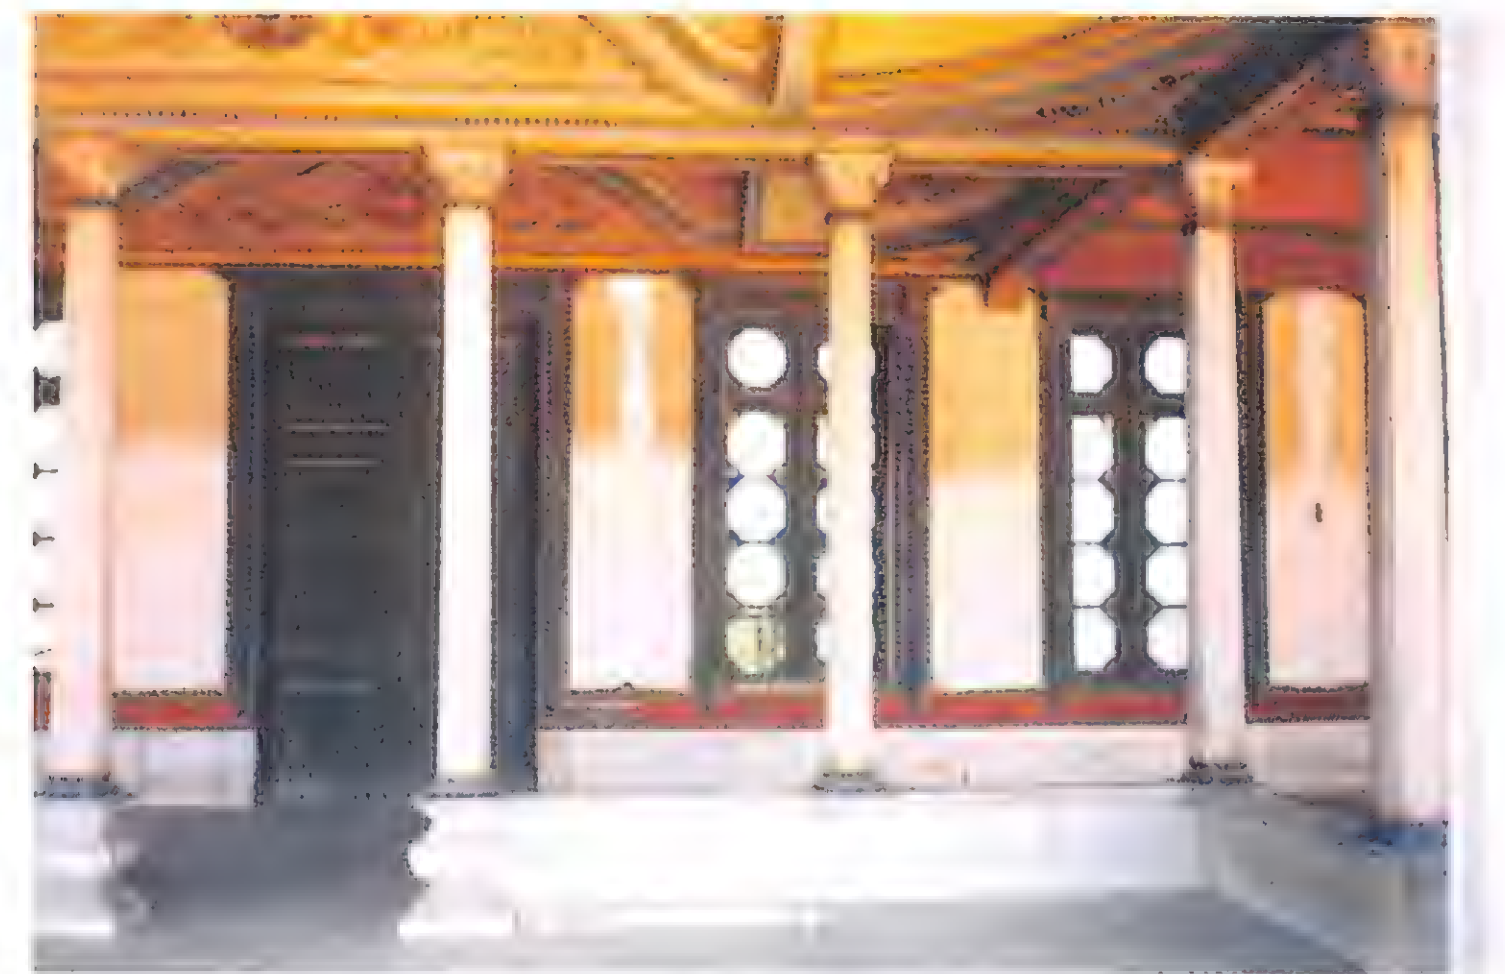
التدهور في الحوائط الداخلية نتيجة للترميمات والبياض الغير مطابق لمواد الأثر الأصلية
